Oblastní inspektorát práce  
pro Jiho eský kraj a Vysočinu

## FOTODOKUMENTACE

Obj.: 24775/5.42/20-2  
sp.zn.: 15-2020-1175

Oznaení a adresa snímaného prostoru: prostor upravované haly SO 3 - místo úrazu a pracovišt na stěše haly, postiženého p. [REDAKCE], pro provádění demontáže stávajícího sendvičového stěšního plášt

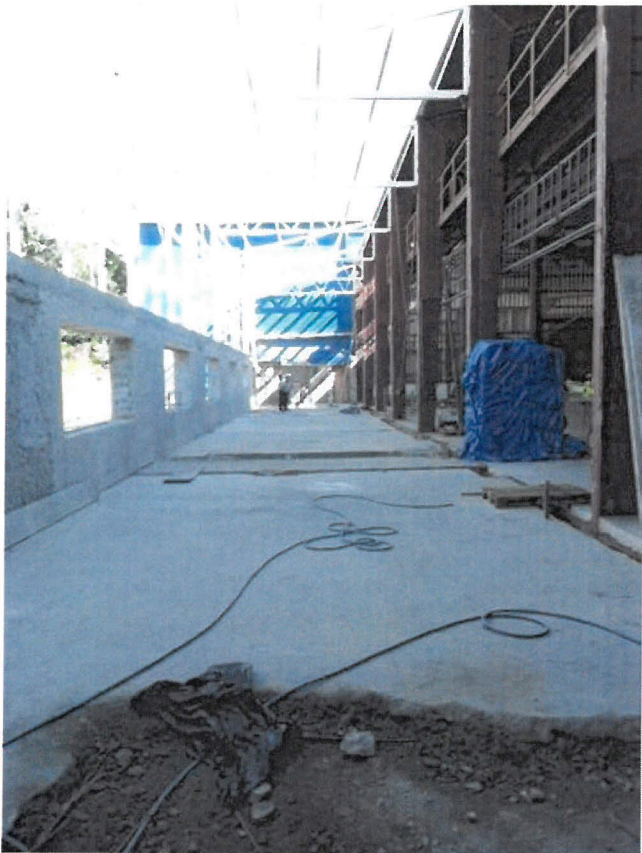
Obrázek 1 - pohled 1. do upravované části haly

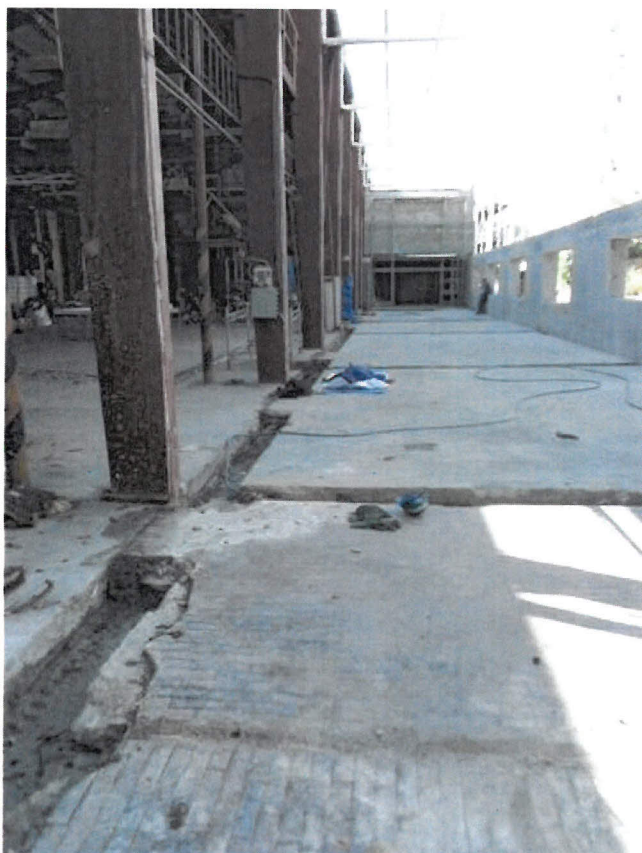
Obrázek 2 - pohled 2. do upravované části haly

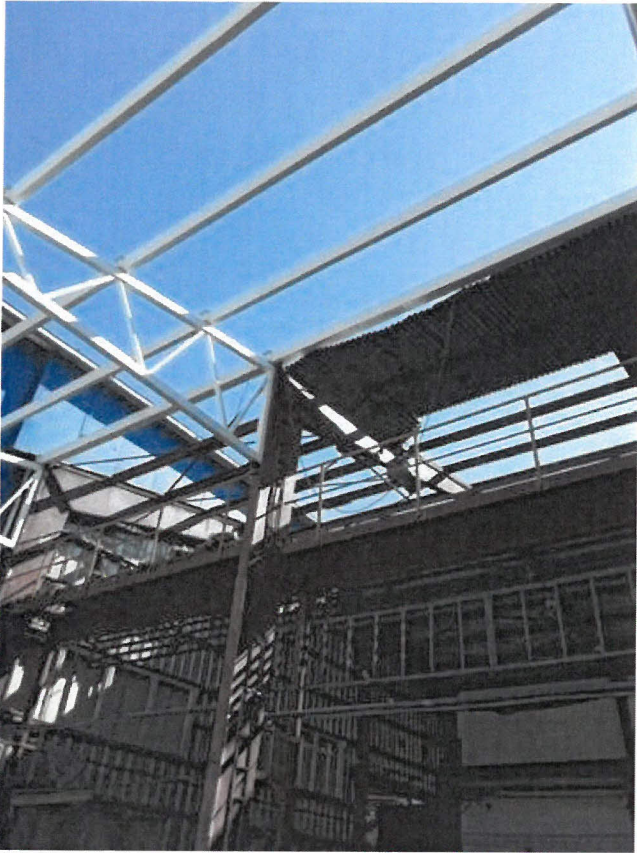
Obrázek 3 - místo propadu - pohled z haly

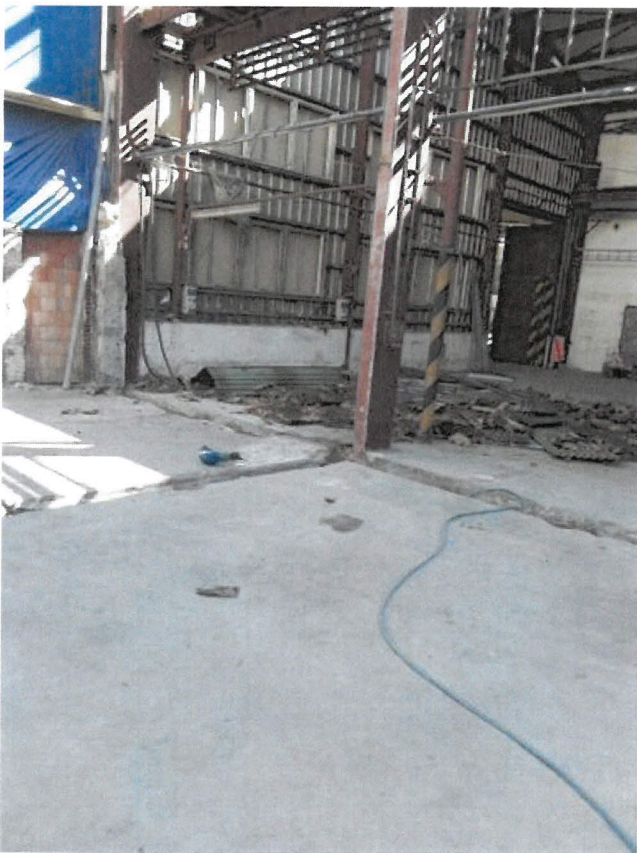
Obrázek 4 - místo dopadu

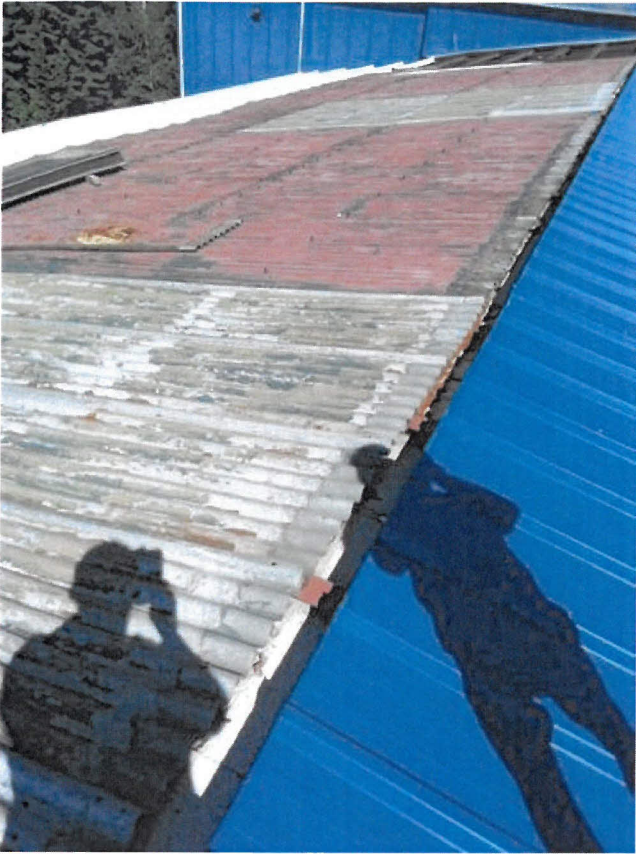
Obrázek 5 - pracoviště na stěše - styk nové a staré stěchy

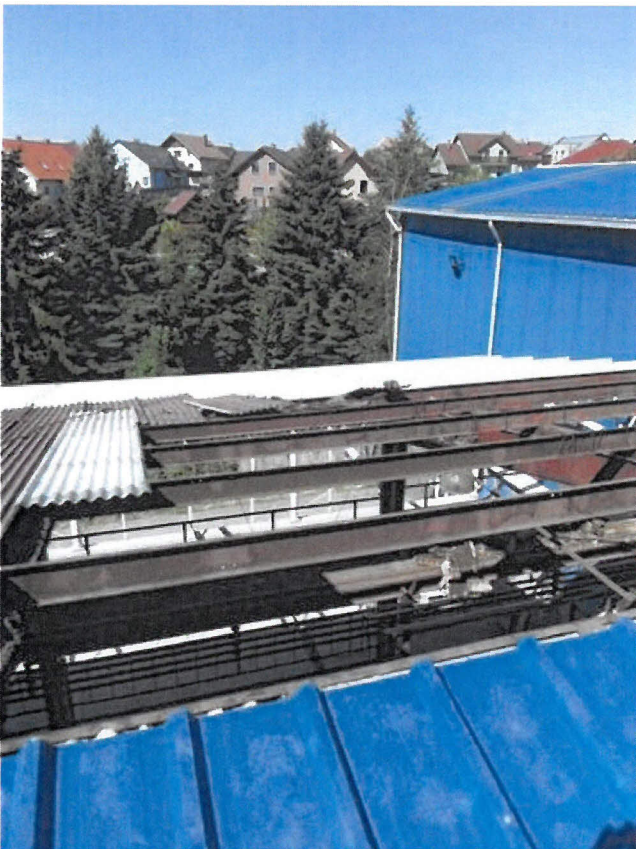
Obrázek 6 - pohled na pracoviště - demontovaná část stěšního pláště

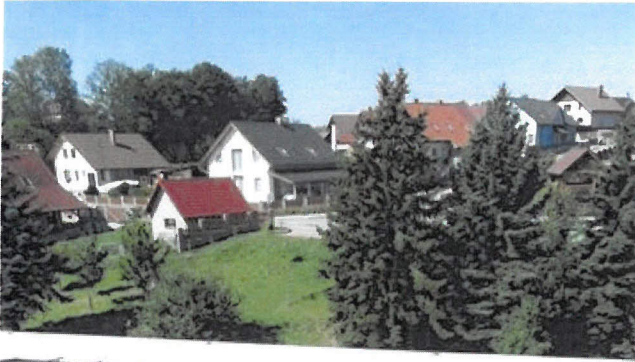
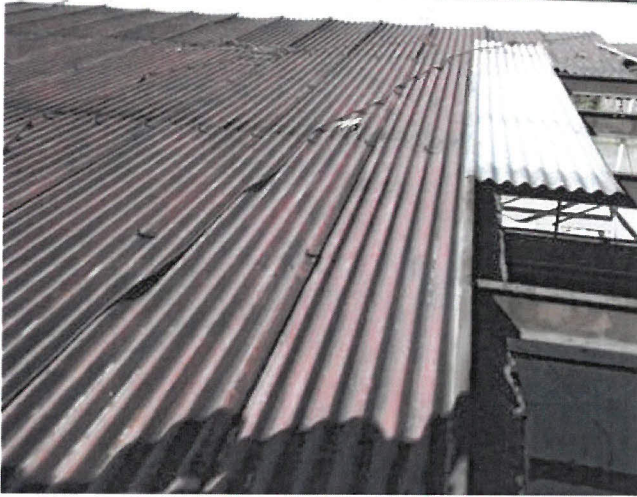
Obrázek 7 - pohled na pracovišt s nataženým kotevním lanem

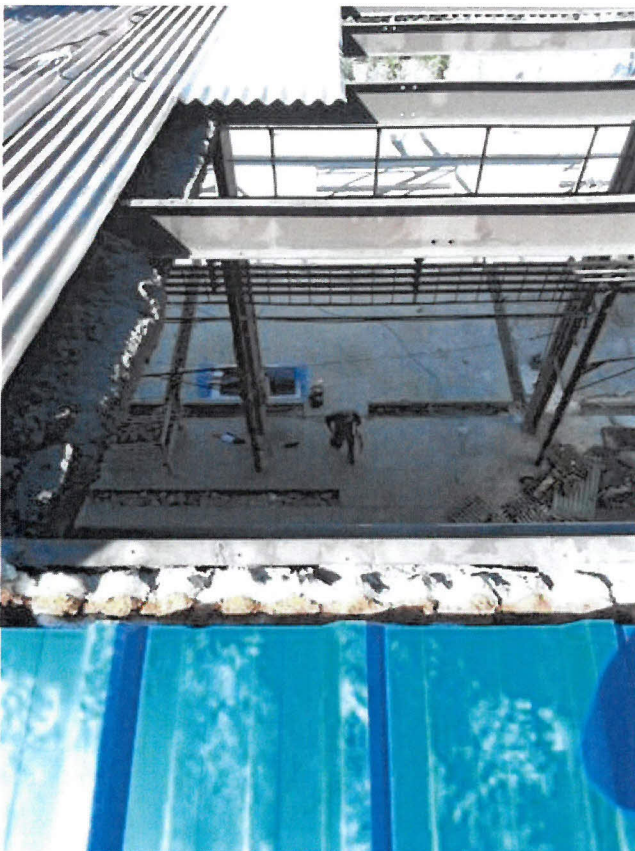
Obrázek 8 - pohled do haly ze h ebene st echy - styk staré a nové

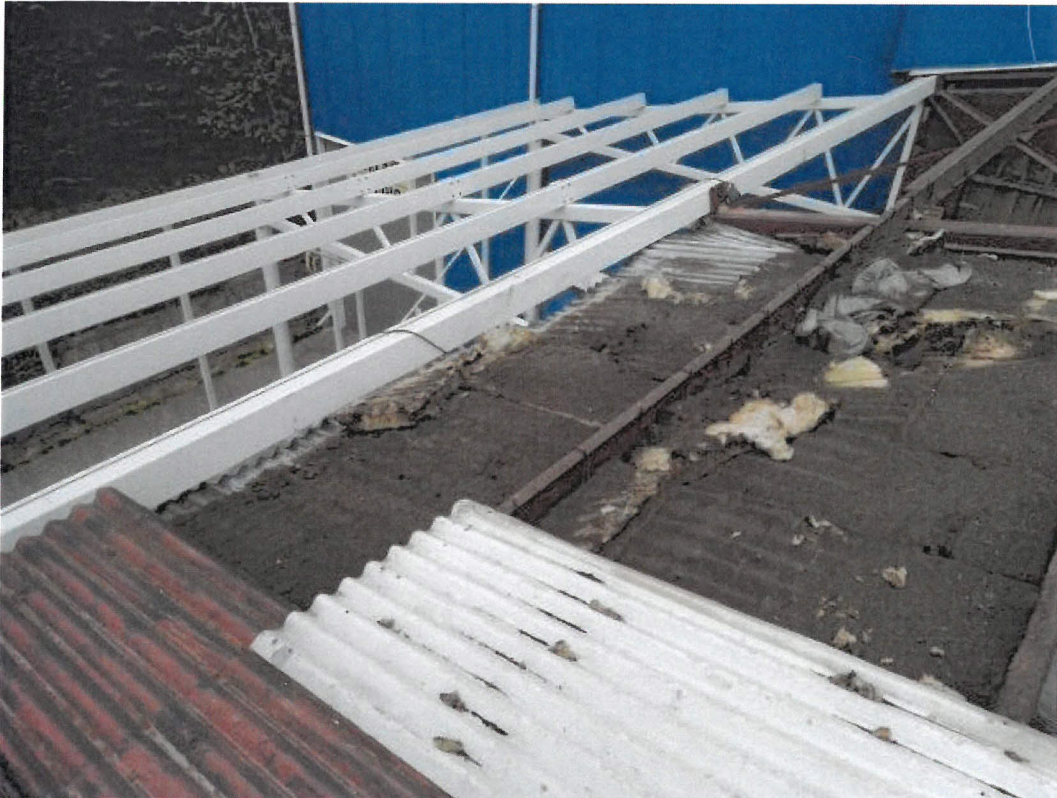
Obrázek 9 - 1. pohled na pracovišt - sendvi ová skladba demont.. st eš. pl. - spodní plechy a část tep. izol, v míst propadu

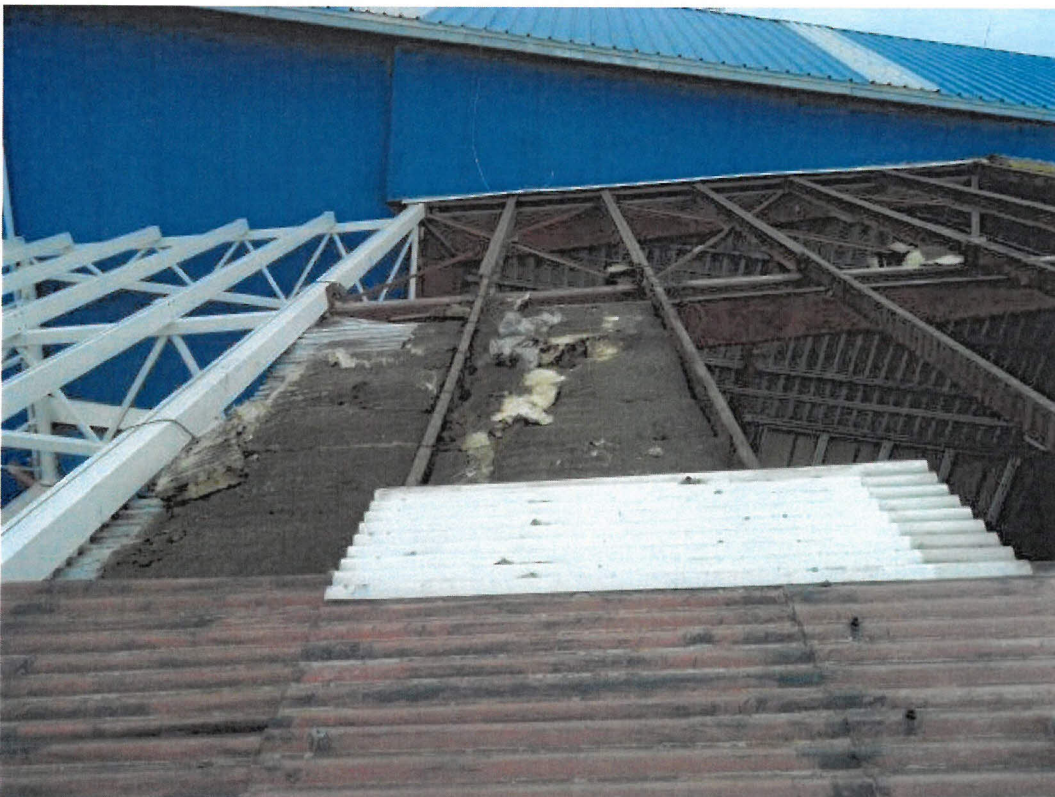
Obrázek 10 - 2. pohled na pracovišt - sendvi ová skladba demont.. st eš. pl. - spodní plechy a část tep. izol, v míst propadu

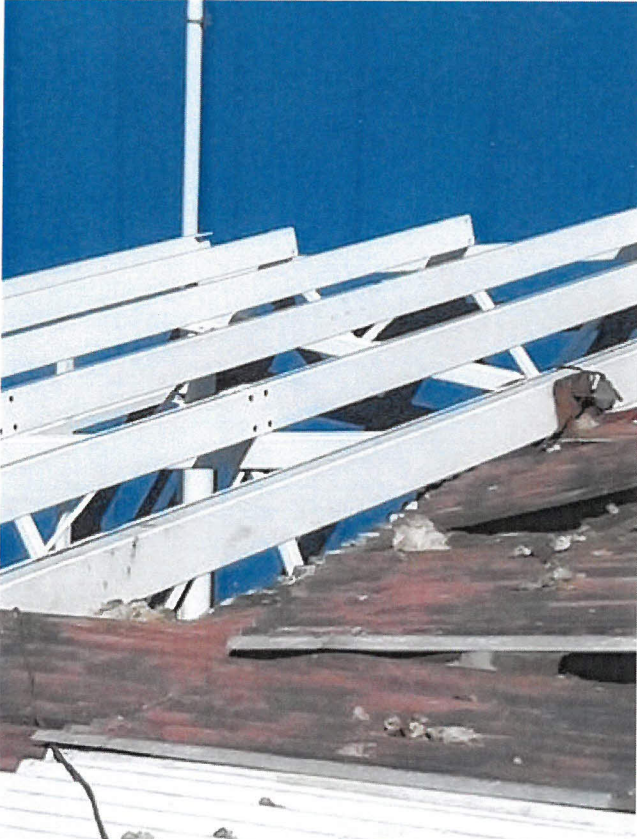
Obrázek 11 - detail místa propadu - pohled ze stěchy

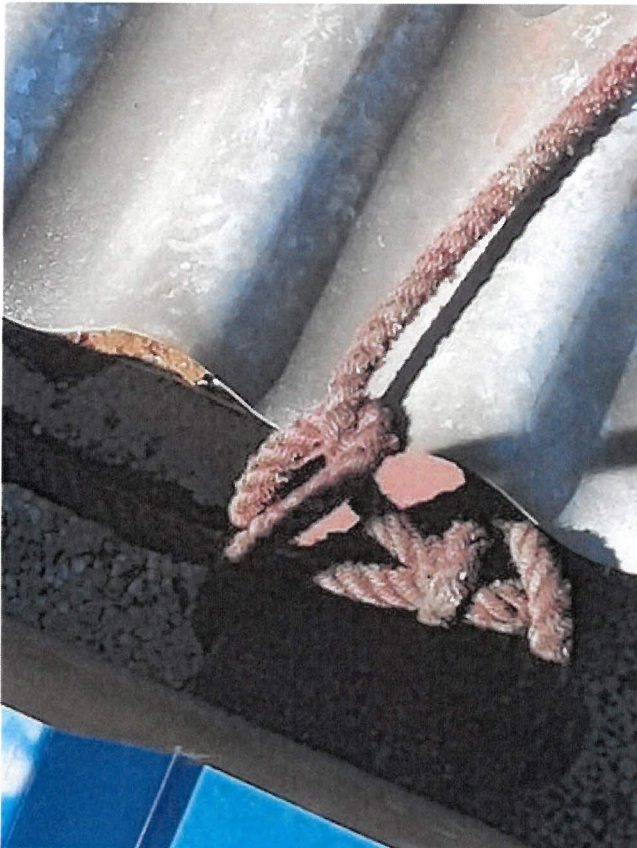
Obrázek 12 - detail kotevního bodu ve hřebeni stěchy

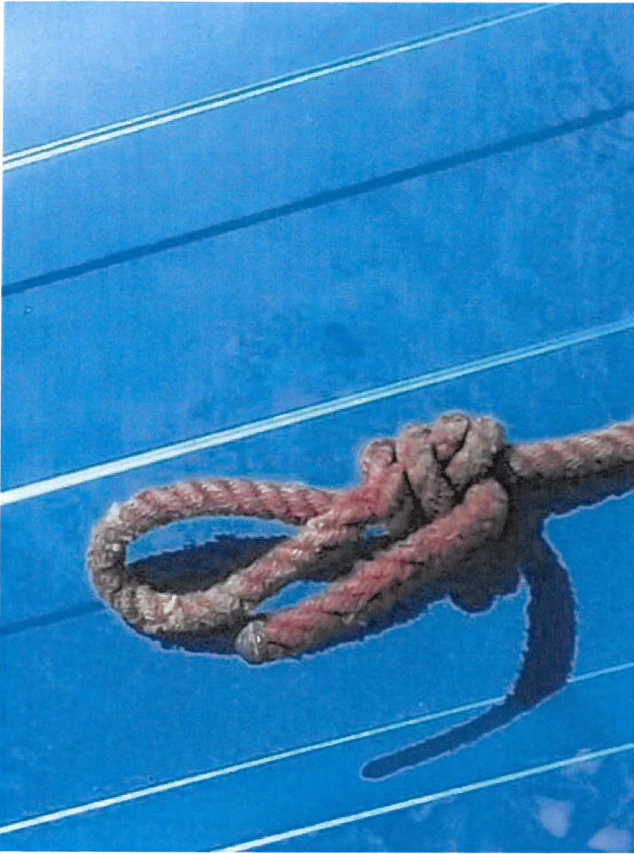
Obrázek 13 - kotevní lano - konec pro uchycení postroje

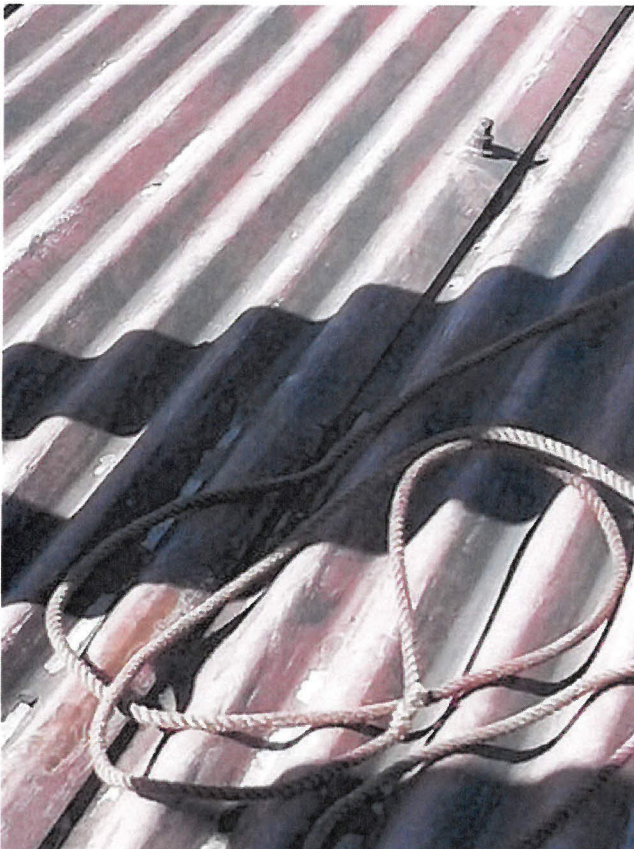
Obrázek 14 - detail kotevního lana

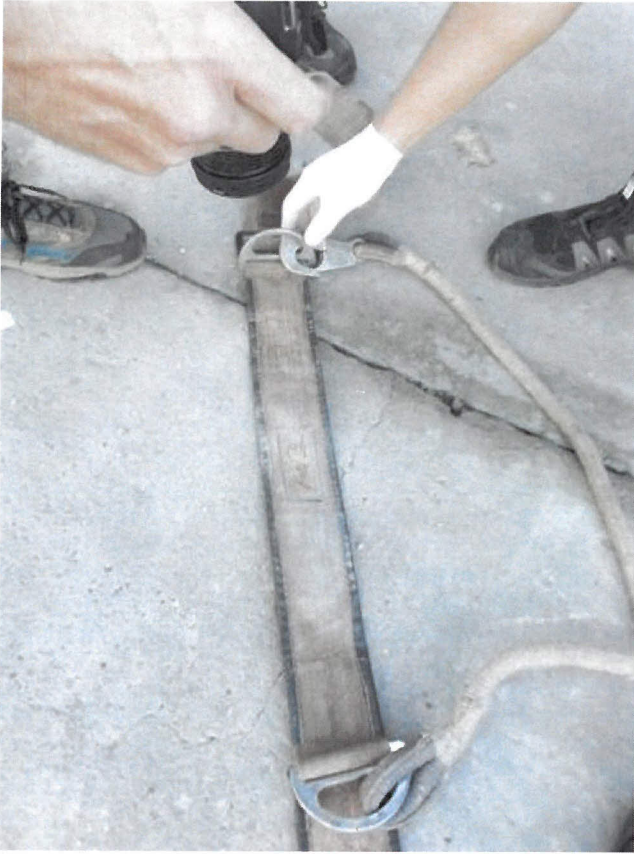
Obrázek 15 - postroj použitý zam stnancem
