## Úraz:

masová linka - příprava omáček

## FOTODOKUMENTACE

č.j.: 9914/5.41/21-11  
sp.zn.: I5-2021-294

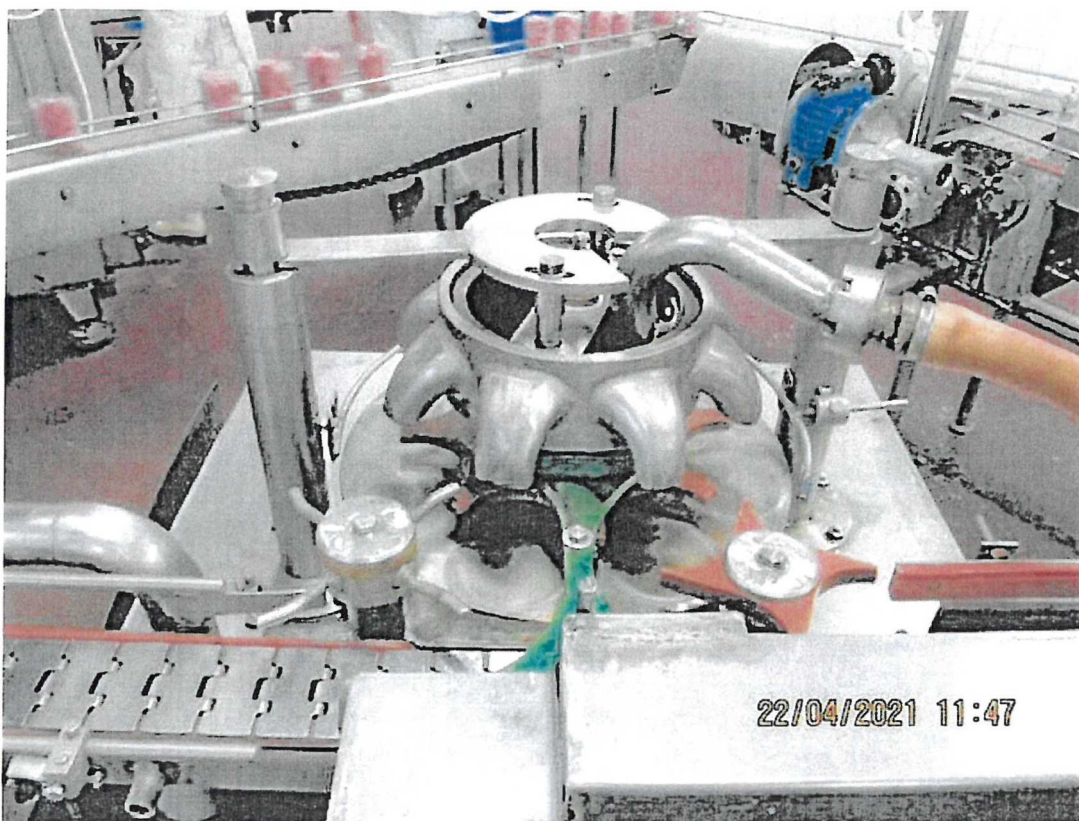
Obrázek 1 - Celkový pohled na vyčištěný Plnicí stroj omáček „PLAO“ pořízený dne 22.04.2021.

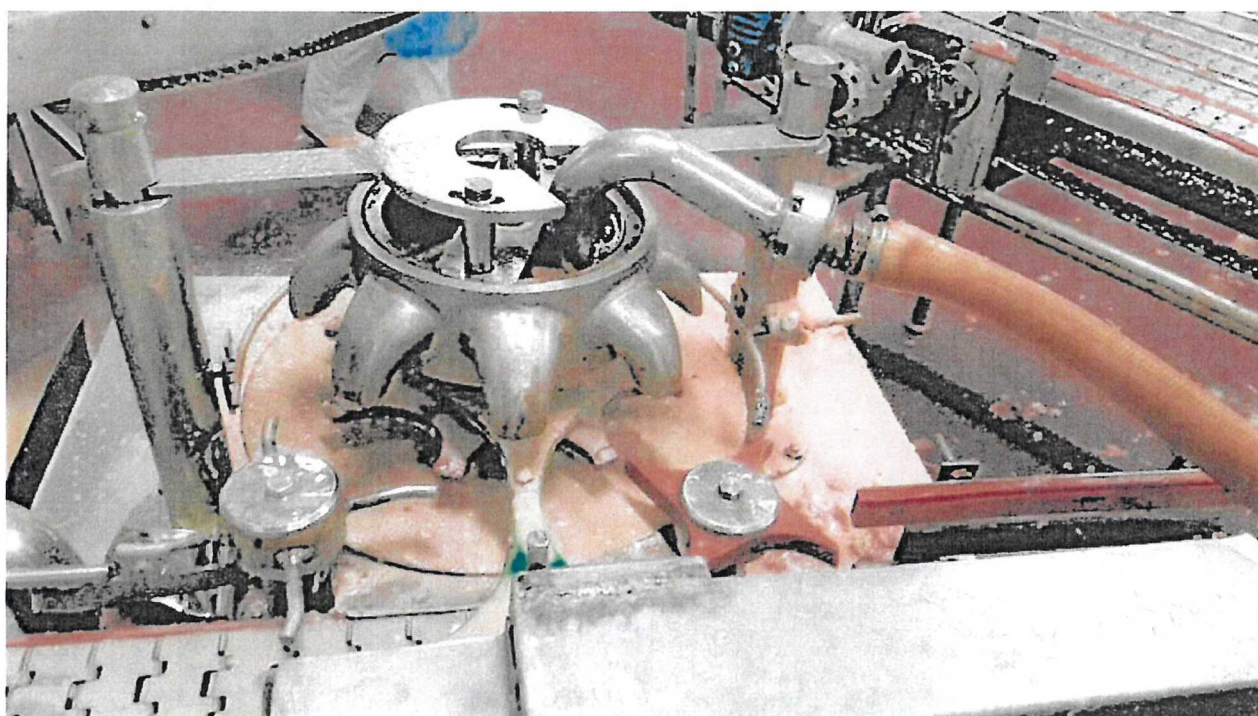
Obrázek 2 - Celkový pohled na Plnicí stroj omáček „PLAO“ - stav stroje po úrazu [REDACTED]

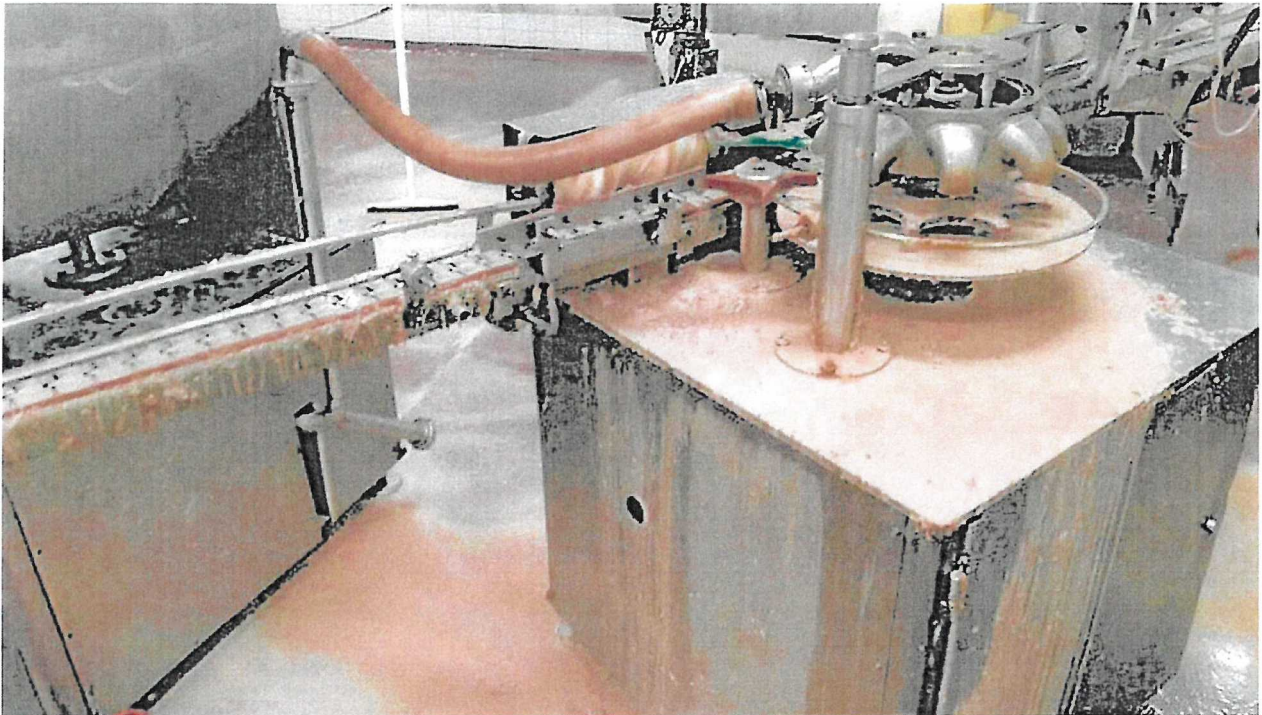
Obrázek 3 - Celkový pohled na Plnicí stroj omáček „PLAO“ - po úrazu [redacted] - protilehlý pohled.

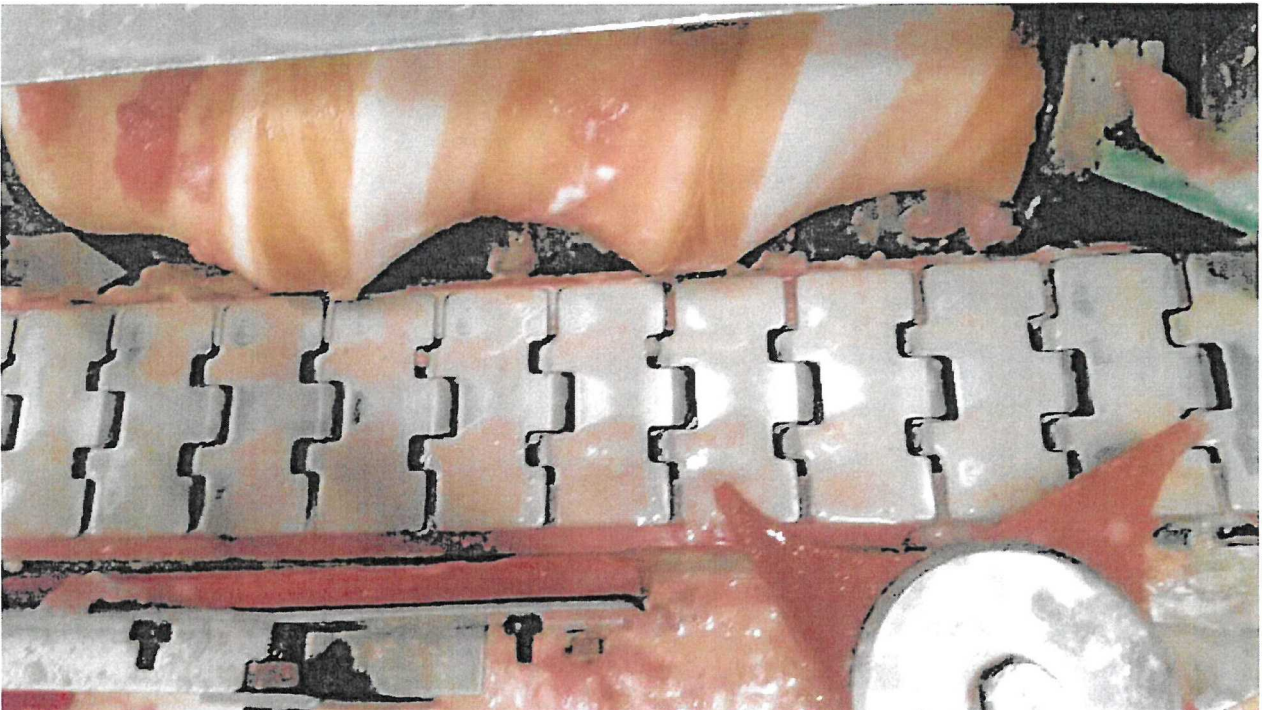
Při obsluze plničky konzerv chtěla levou rukou vytáhnout surovinu z otáčecí hvězdy a došlo k zachycení a vtažení levé ruky do hvězdy, do podavače plničky, na pásu podávací linky.

Obrázek 4 - Plnicí stroj omáček „PLAO“ - pohled na šnek, na dopravník a na část podávací hvězdy.

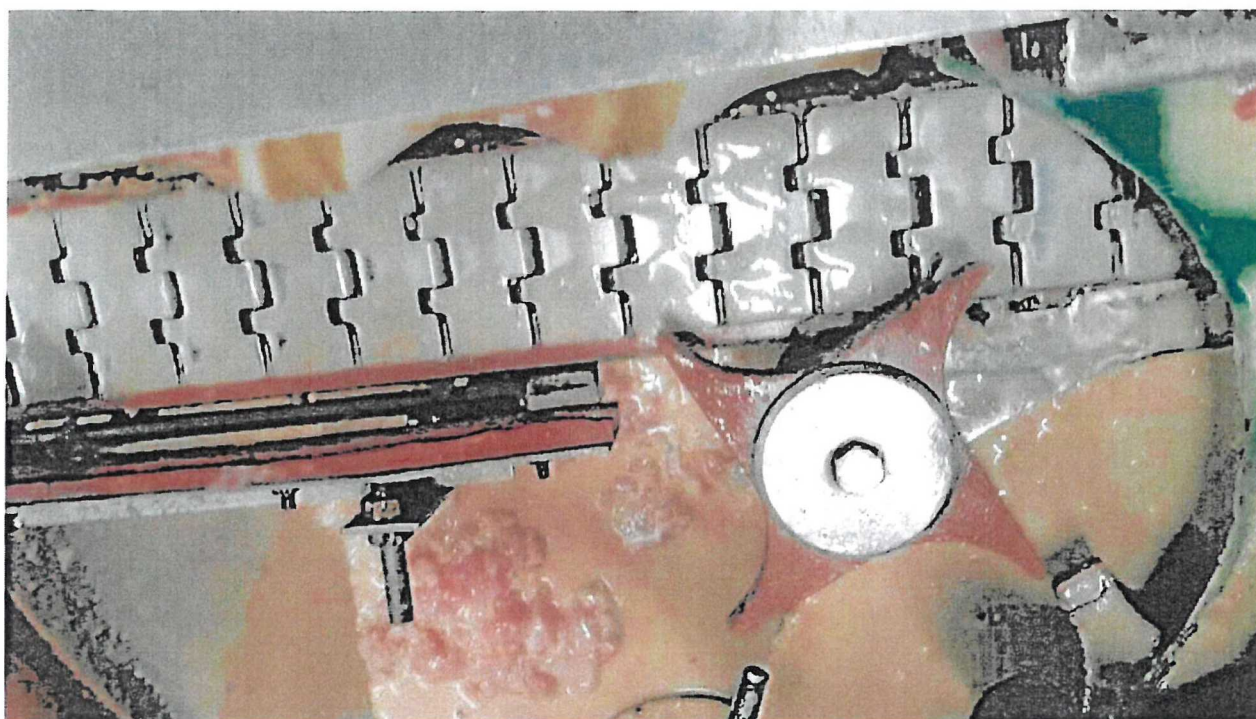
Kontrolovaná osoba před vznikem pracovního úrazu zaměstnance [REDAKCE] nar. [REDAKCE], na pracovišti výrobná - plnárna hotových konzerv u kontrolované osoby PT servis konzervárna spol. s r.o., Purkyňova 1000/4, 390 02 Tábor, nevybavila Plnicí stroj omáček „PLAO“ vhodným ochranným zařízením a zabezpečením před ohrožením života a poškozením zdraví tak, aby chránilo zaměstnance zejména před možným poškozením zdraví zaměstnance způsobeným zachycením nebo destrukcí pohybující se části zařízení.

Obrázek 5 - Plnicí stroj omáček „PLAO“ - pohled na část šneku, na dopravník, a na celou podávací hvězdu, která přisunuje plněné obaly do plnicího karuselu.

Bylo odstraněno v průběhu kontroly.
